**АКТ ОБСЛЕДОВАНИЯ  
объекта социальной инфраструктуры  
к ПАСПОРТУ ДОСТУПНОСТИ ОСИ  
№ 125**

- 1.1. Наименование (вид) объекта здание  
1.2. Адрес объекта г.Томск, ул.Новгородская № 44/1  
1.3. Сведения о размещении объекта:  
- отдельно стоящее здание 2 этажей, 2 915,3 кв.м  
- часть здания этажей (или на этаже), кв.м  
- наличие прилегающего земельного участка (да, нет); 6644 кв.м  
1.4. Год постройки здания 1984, последнего капитального ремонта корпус А – 2005г.; корпус А-2 – 2012г.  
1.5. Дата предстоящих плановых ремонтных работ: текущего 2019, капитального  
1.6. Название организации (учреждения), (полное юридическое наименование – согласно Уставу, краткое наименование) Муниципальное автономное дошкольное образовательное учреждение детский сад общеразвивающего вида № 86 г.Томска, МАДОУ № 86  
1.7. Юридический адрес организации (учреждения) 634041, г.Томск, ул.Новгородская № 44/1

**I Результаты обследования:**  
**1. Территории, прилегающей к зданию (участка)**  
**МАДОУ № 86, ул.Новгородская № 44/1**  
Наименование объекта, адрес

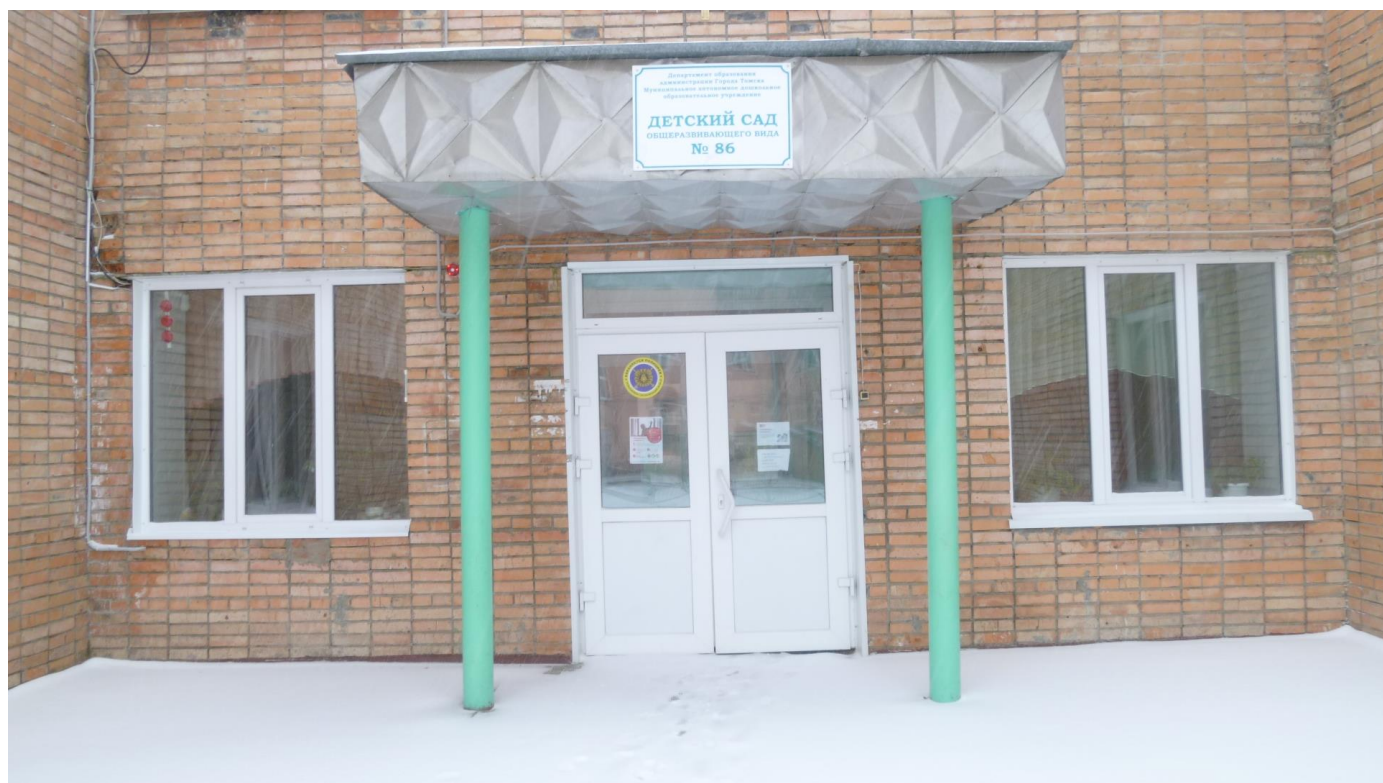
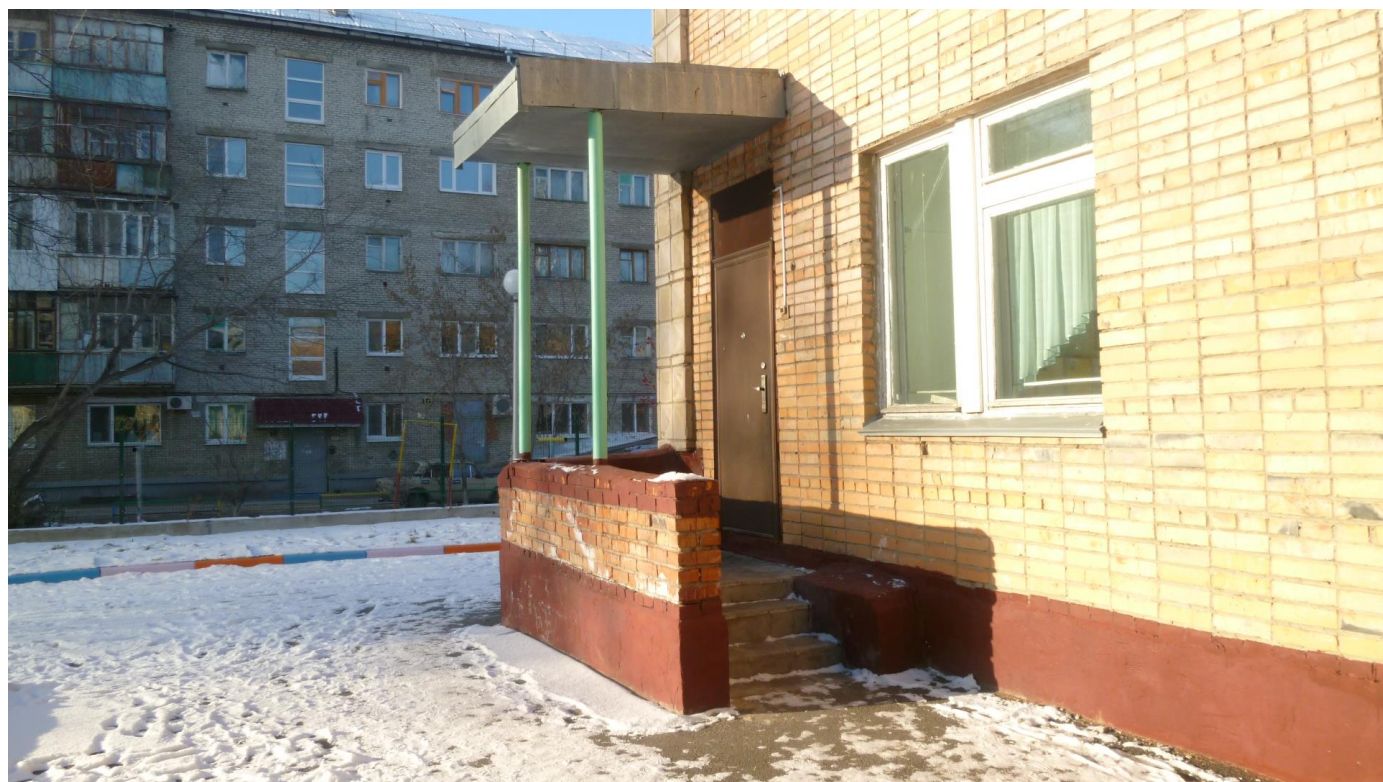
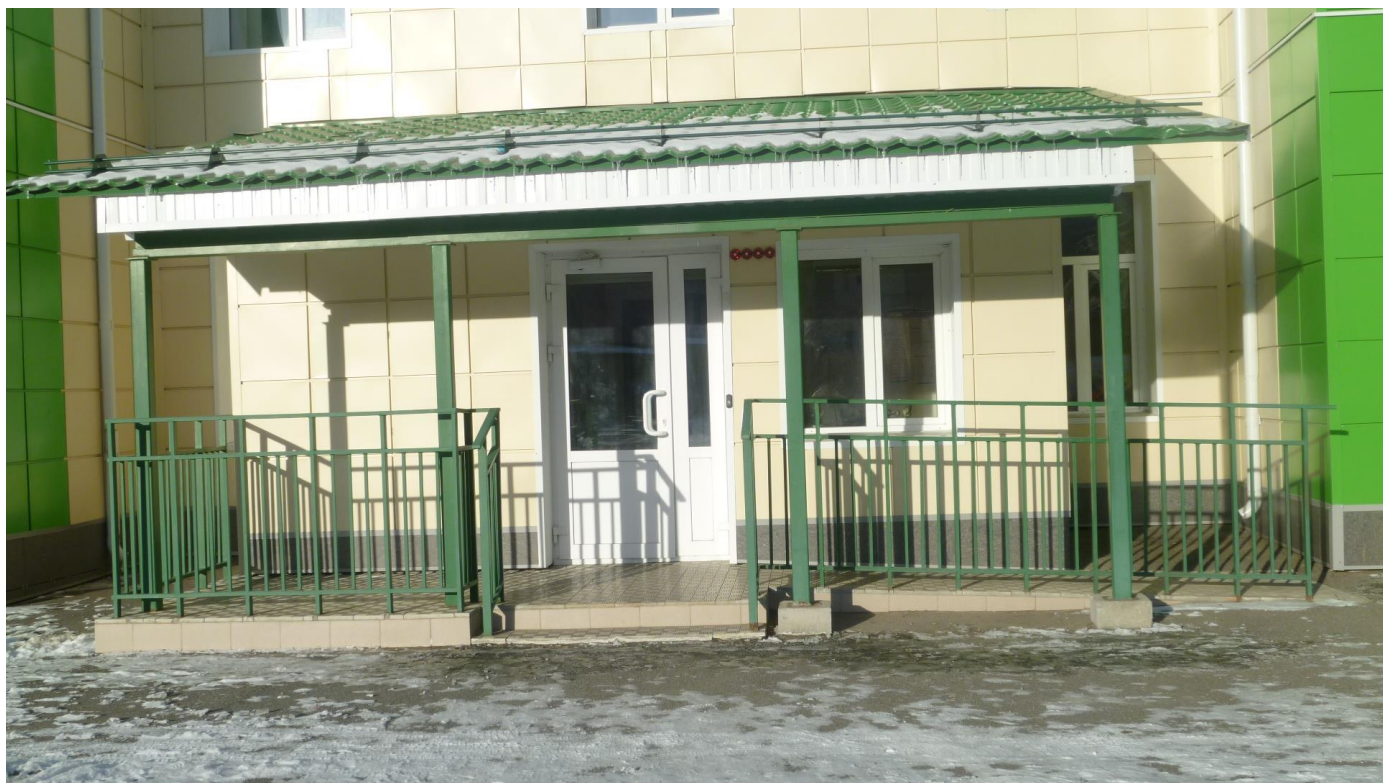
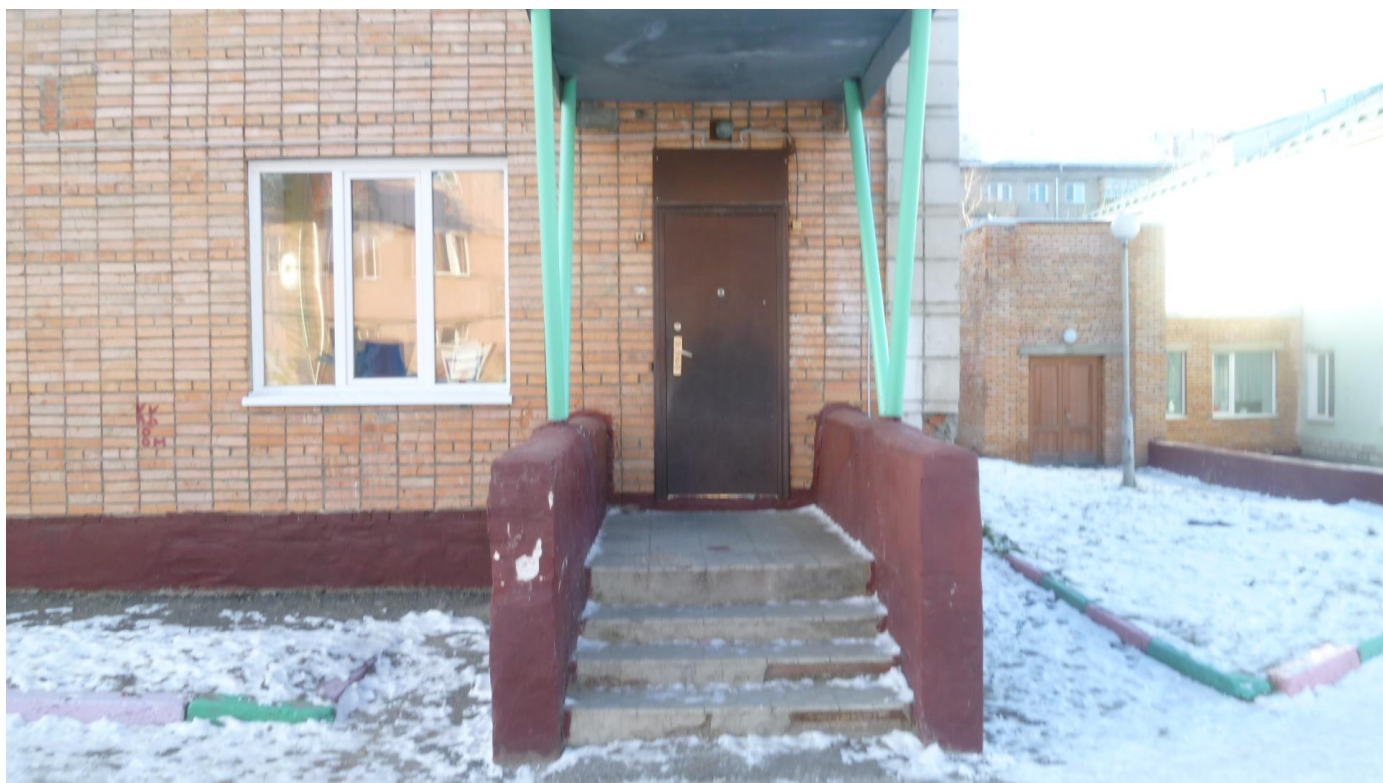
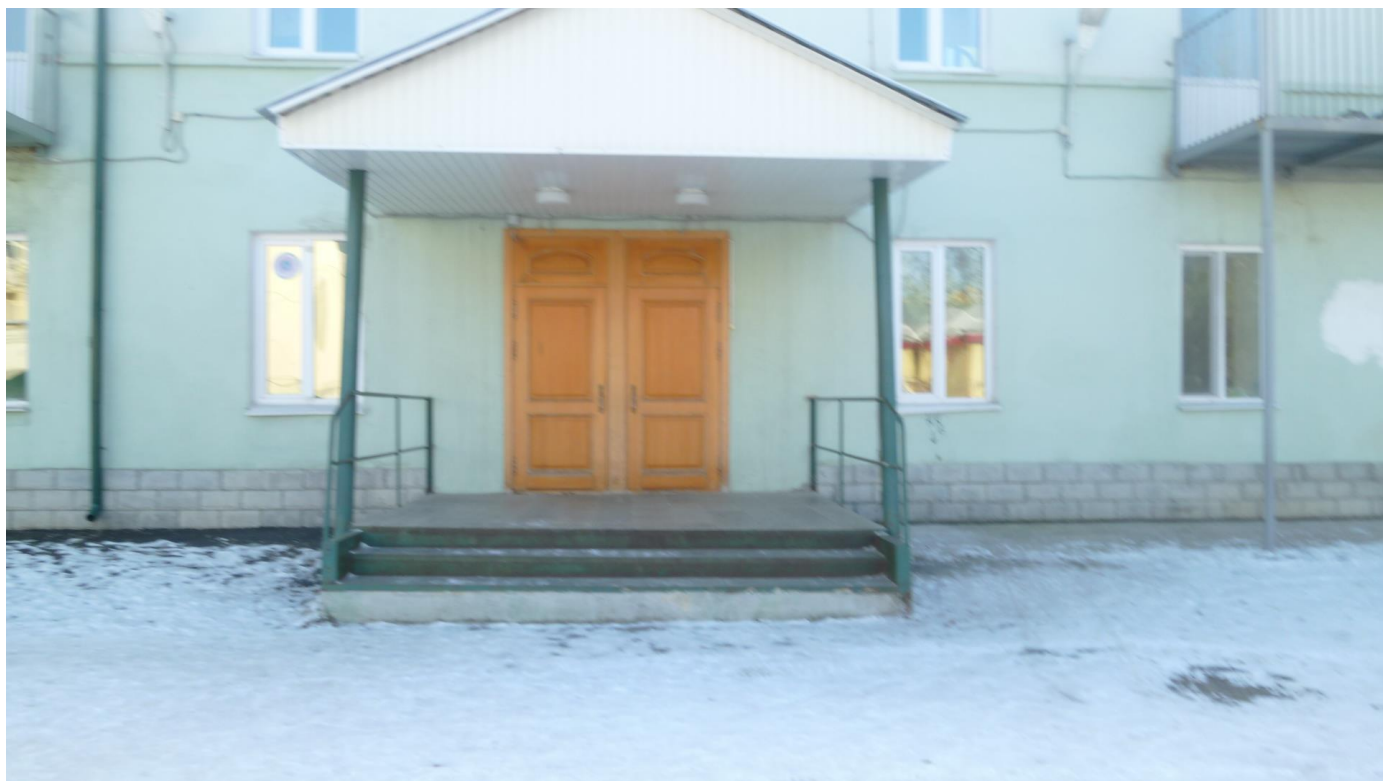
Фото 2

| №<br>п/п | Наименование функционально - планировочного элемента | Наличие элемента | | | Выявленные нарушения и замечания | | Работы по адаптации объектов | |
|---|---|---|---|---|---|---|---|---|
| 2.4 | Дверь (входная) | | 2,3,4,5,6 | 2,3,4,5,6 | Отсутствие легкоуправляемости открытия и закрытия двери<br>Крепление двери:<br>- не оборудовано фиксаторами в | Все | Реконструкция двери.<br>Установка фиксаторов обеспечивающих задержку закрывания. | Текущий ремонт |

| | | | | | положениях<br>"открыто" и<br>"закрыто";<br>- не обеспечивает<br>задержку<br>автоматического<br>закрывания<br>продолжительност<br>ью не менее 5 сек;<br>Полотно двери:<br>- нижняя часть до<br>высоты 0,3 м от<br>уровня пола не<br>защищена<br>противоударной<br>полосой;<br>Отсутствие<br>информационных<br>обозначений | | Оборудование<br>информационным<br>и обозначениями | |

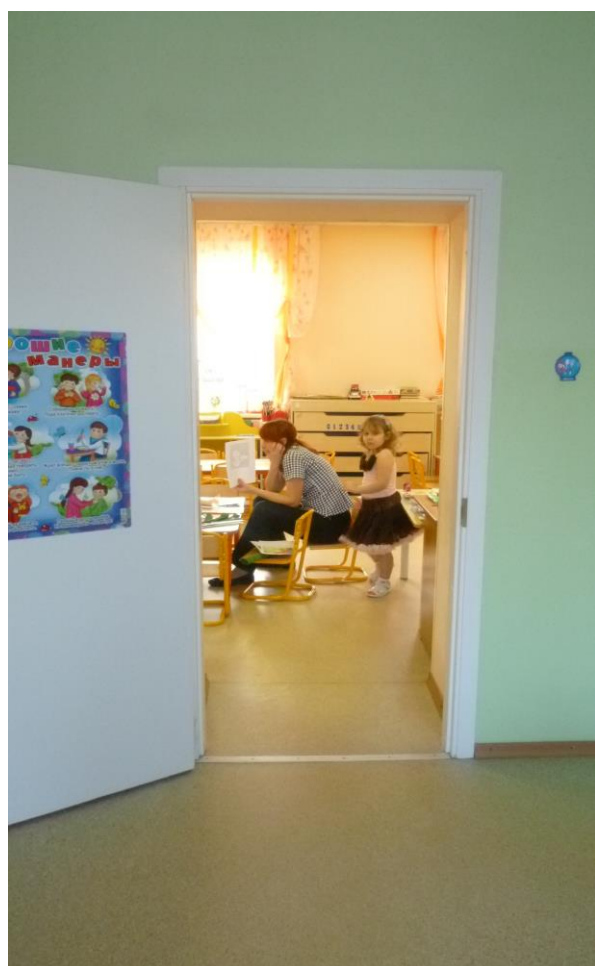
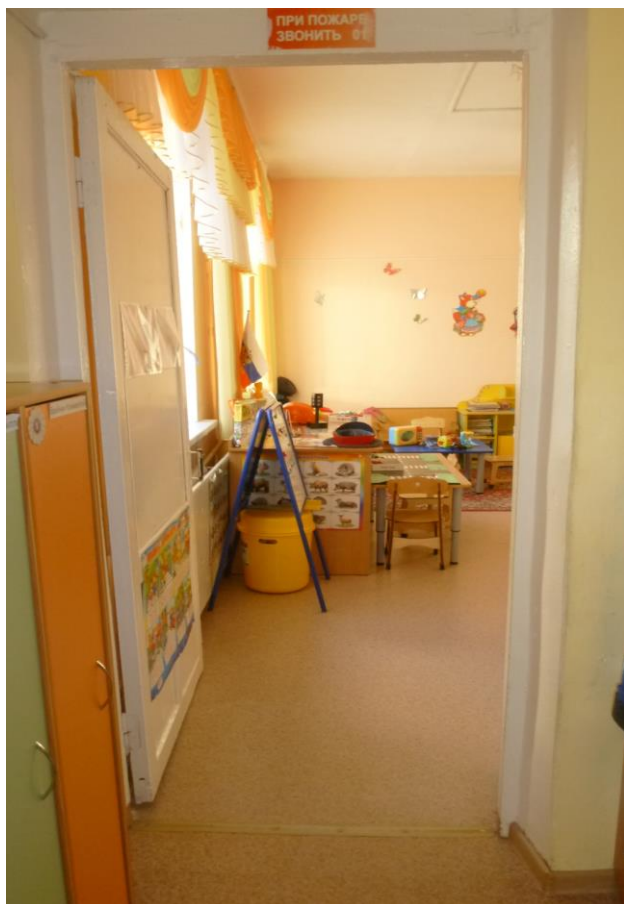
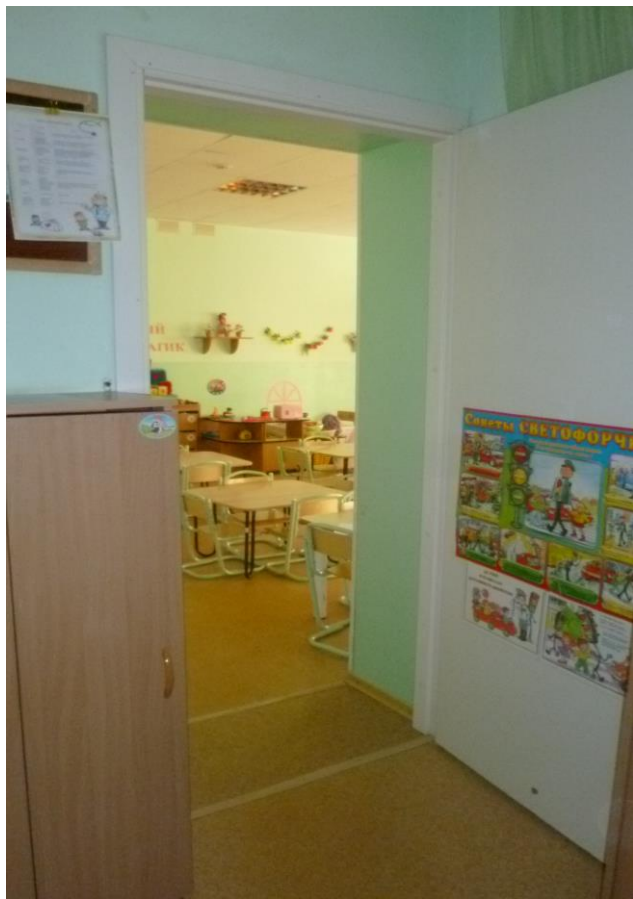
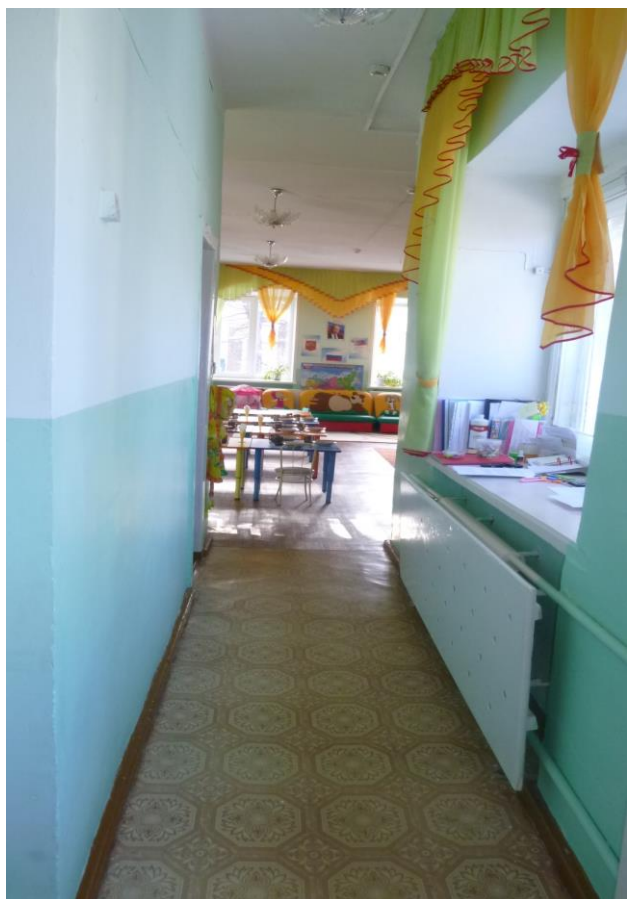
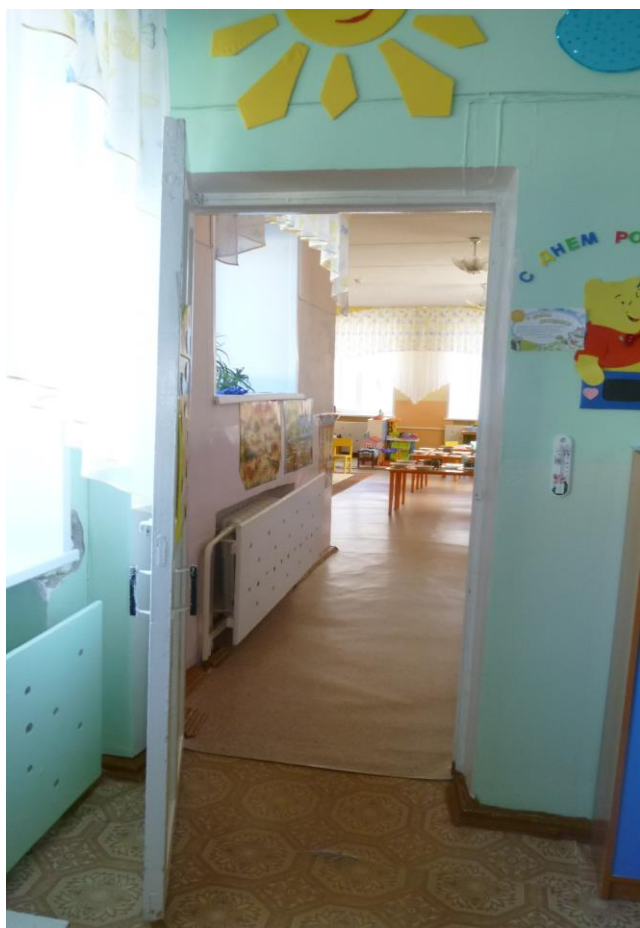
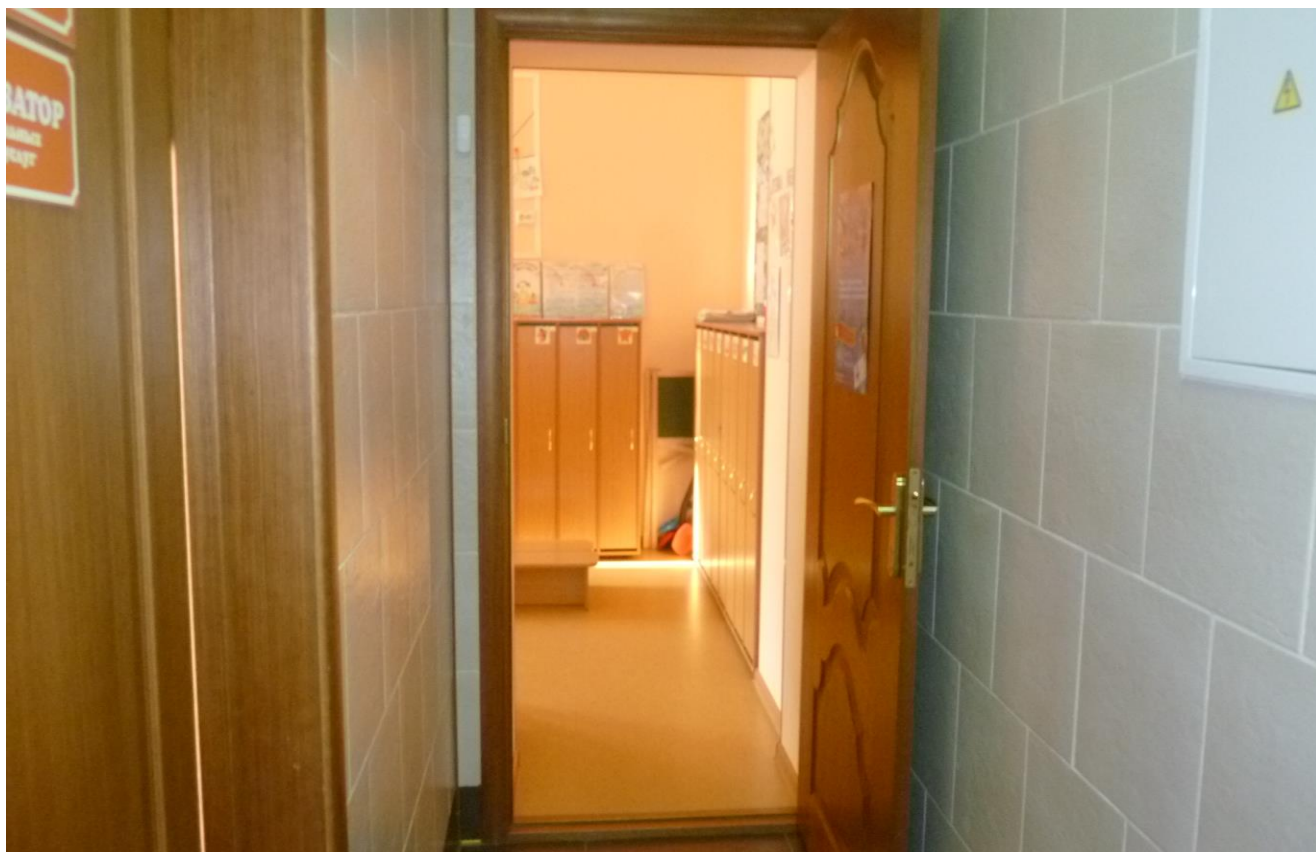
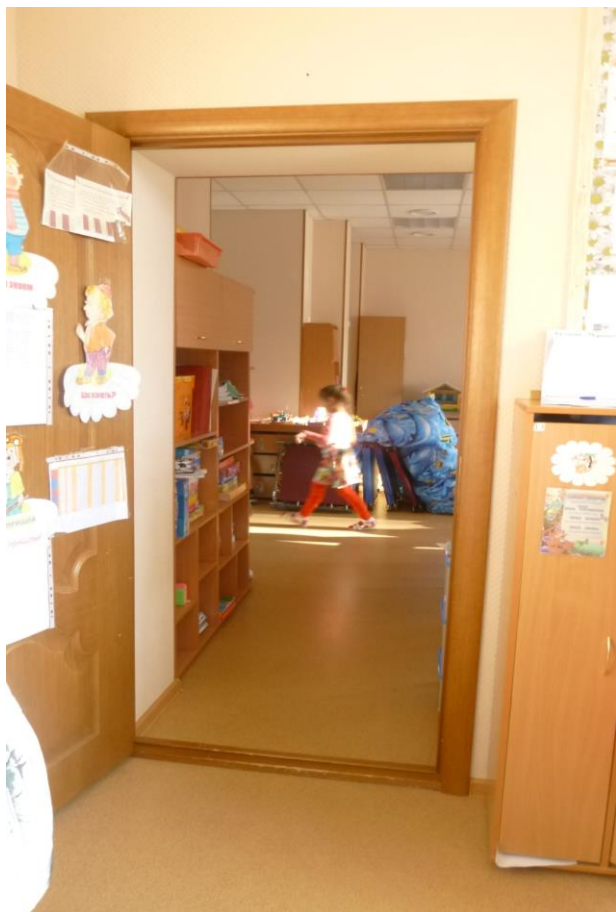
| №<br>п/п | Наименование<br>функционально-<br>планировочного<br>элемента | Наличие<br>элемента | | | Выявленные нарушения<br>и замечания | | Работы по адаптации<br>объектов | |
|---|---|---|---|---|---|---|---|---|
| 4.1 | Кабинетная<br>форма<br>обслуживания | нет | | 73-<br>83<br>13-<br>25 | Не предусмотрено 5% мест<br>для инвалидов и других<br>МГН от общей<br>вместимости учреждения.<br>Покрытие пола в<br>помещениях:- ковровые<br>покрытия неплотно<br>закреплены.<br>Порог и перепад высот в<br>дверном проеме:<br>- более 0,025 м<br>Свободное пространство:<br>- размеры в плане - менее<br>0,9 на 1,5 м (около столов,<br>других мест обслуживания)<br>Зона для самостоятельного<br>разворота инвалида на<br>кресле-коляске (на 90 -<br>180°) - менее 1,4 м в<br>диаметре<br>Подходы к оборудованию<br>и мебели:<br>- менее 1,2 м (при<br>необходимости поворота<br>кресла-коляски на 90°) | все | Плотное<br>закрепление<br>ковровых<br>покрытий,<br>демонтаж<br>порогов.<br><br>Оснащение<br>специализированн<br>ой мебелью,<br>средствами<br>реабилитации. | Теку<br>щий<br>ремонт<br><br>Инди<br>видуа<br>льные<br>решен<br>ия с<br>тер |

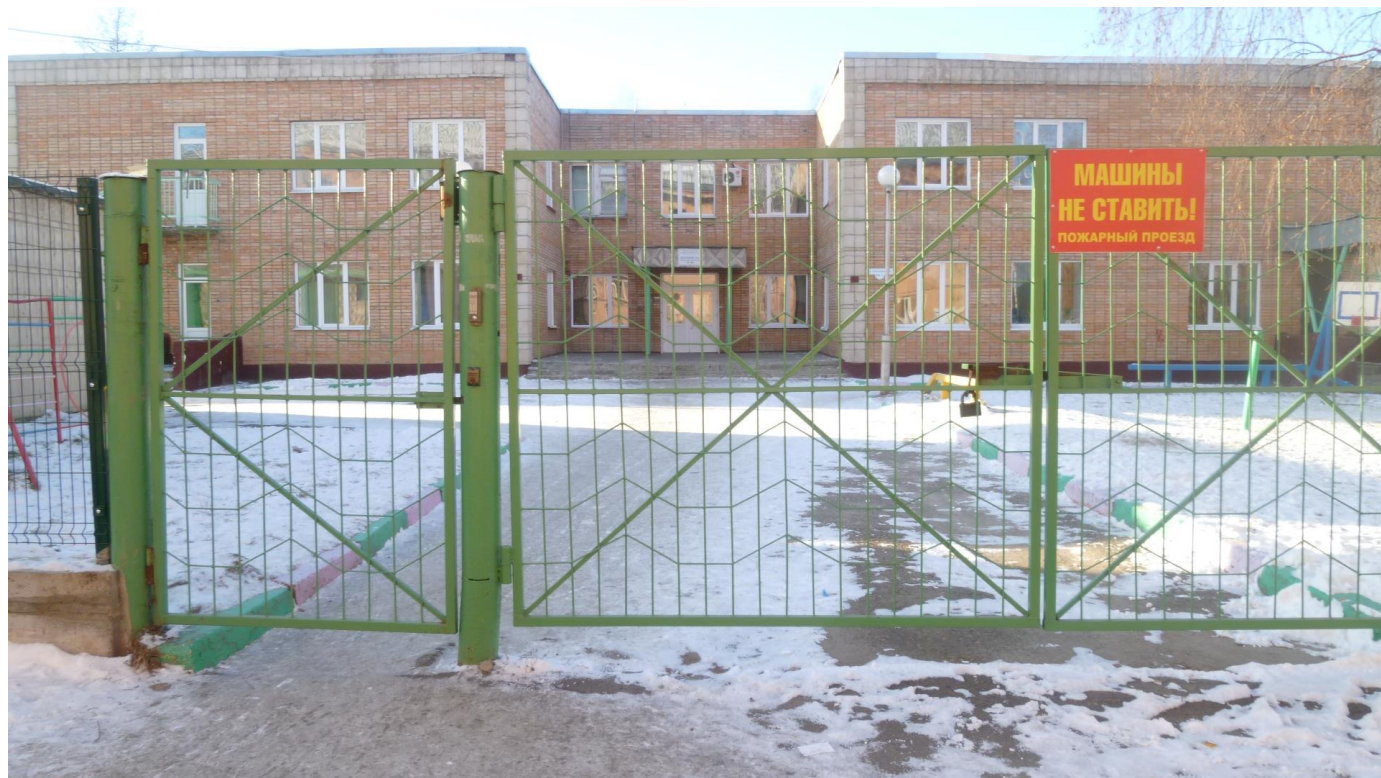
Фото 46

| №<br>п/п | Наименование<br>функционально-<br>планировочного<br>элемента | Наличие<br>элемента | | | Выявленные нарушения<br>и замечания | | Работы по адаптации<br>объектов | |
|---|---|---|---|---|---|---|---|---|
| 1.1 | Вход (входы) на<br>территорию | | | 46 | Отсутствие<br>оборудования<br>доступными элементами<br>информации об объекте | все | Оборудование<br>доступными<br>элементами<br>информации об<br>объекте | Теку<br>щий<br>ремонт |

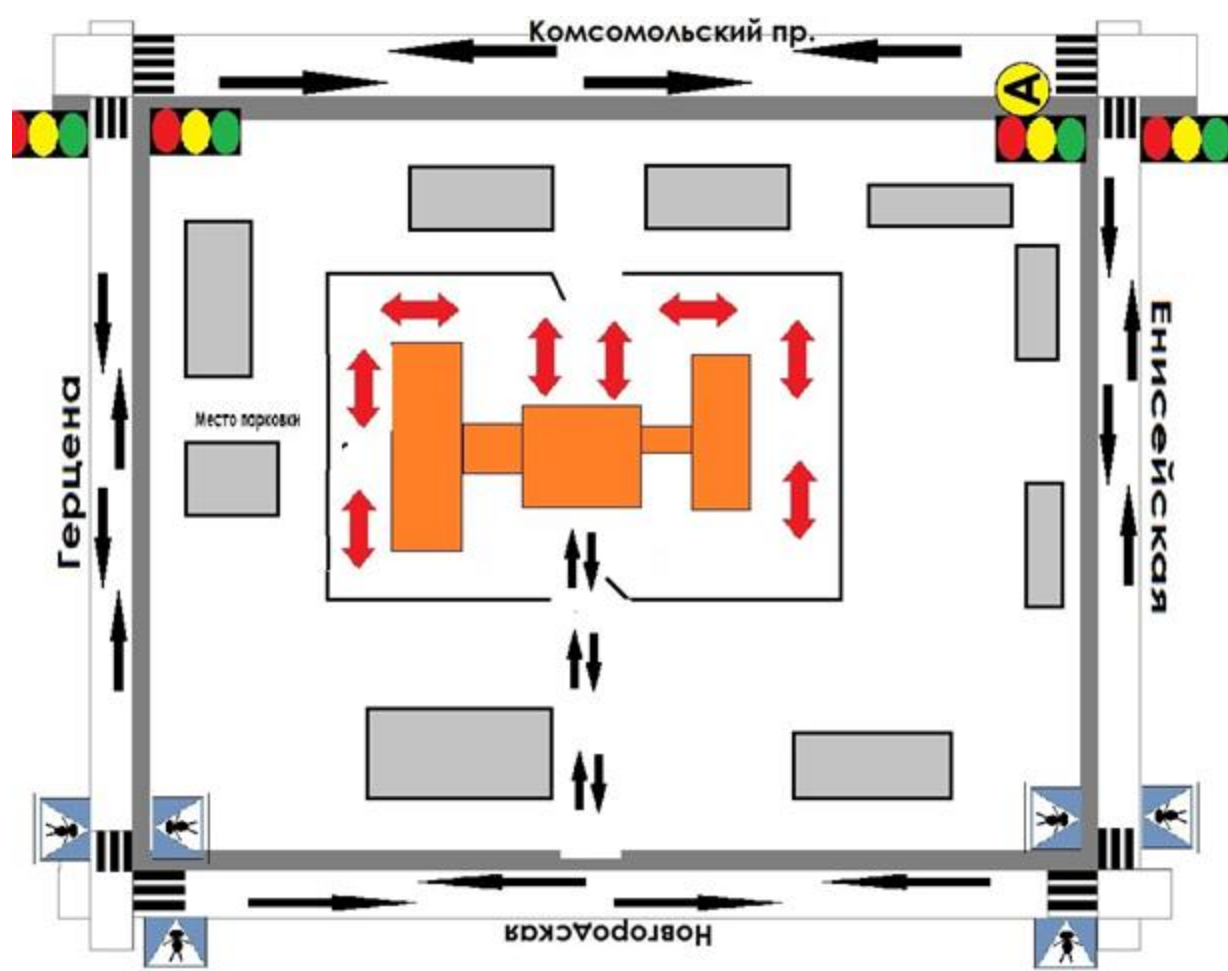
Фото 47

| №<br>п/п | Наименование<br>функционально-<br>планировочного<br>элемента | Наличие<br>элемента | | | Выявленные нарушения<br>и замечания | | Работы по адаптации<br>объектов | |
|---|---|---|---|---|---|---|---|---|
| 1.2 | Путь (пути)<br>движения на<br>территории | | | 47 | Отсутствие тактильных<br>средств на покрытии<br>пешеходных путей<br>Бордюры по краям<br>пешеходных путей выше<br>0,05 м.<br>Бортовой камень на<br>пересечении тротуаров с<br>проезжей частью, вдоль<br>газонов и озелененных<br>площадок,<br>примыкающих к путям<br>пешеходного движения -<br>высота более 0,04 м<br>Асфальтовое покрытие в<br>изношенном состоянии<br>(трещины выбоины) | все | Оборудование<br>тактильными<br>средствами на<br>покрытии<br>пешеходных<br>путей.<br>Ремонт<br>бордюров,<br>бортового камня<br>(приведение в<br>нормативное<br>состояние)<br>Ремонт<br>асфальтового<br>покрытия | Капит<br>альный<br>ремонт |

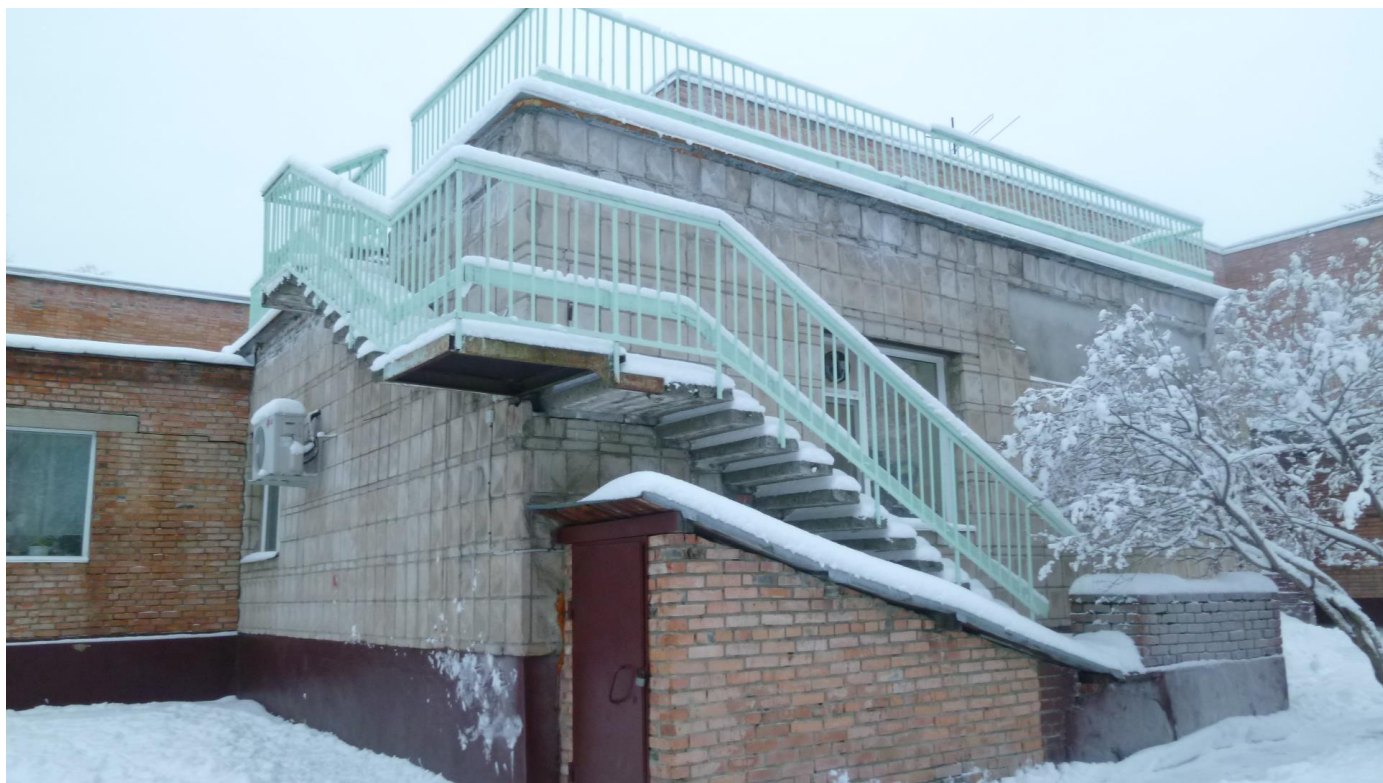
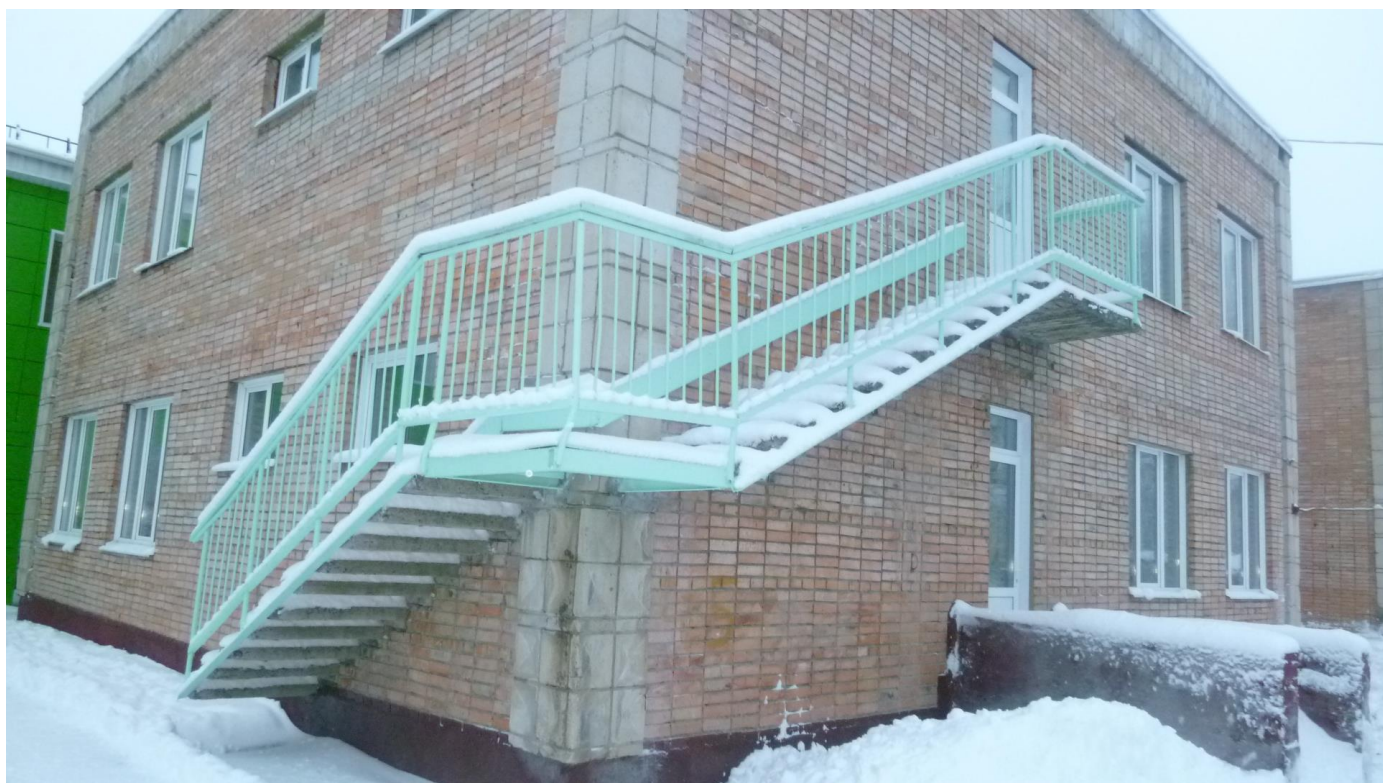
Фото 48

| №<br>п/п | Наименование функционально - планировочного элемента | Наличие элемента | | | Выявленные нарушения и замечания | | Работы по адаптации объектов | |
|---|---|---|---|---|---|---|---|---|
| 2.1 | Лестница (наружная) | | 48,49 | 48,49 | Отсутствуют поручни<br>- с двух сторон;<br>- завершающие части длиннее на 0,3 м.<br>Отсутствие рельефного обозначения.<br>Ступени:<br>- ширина проступей менее 0,3 м;<br>- отсутствие закругления ребра;<br>- боковые края (не примыкающие к стене) не оборудованы бортиками высотой не менее 0,02 м. | все | Ремонт крыльца | Текущий ремонт |

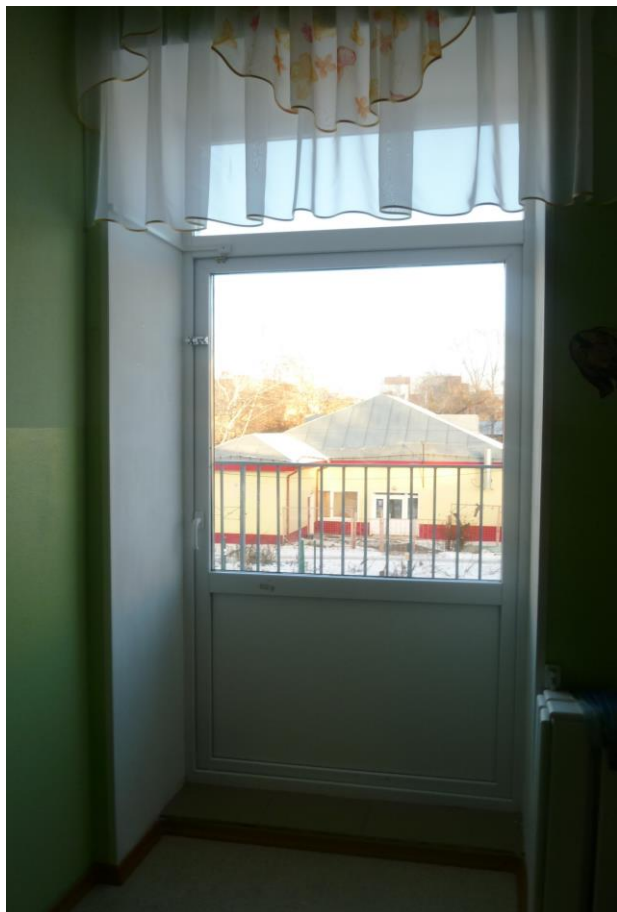
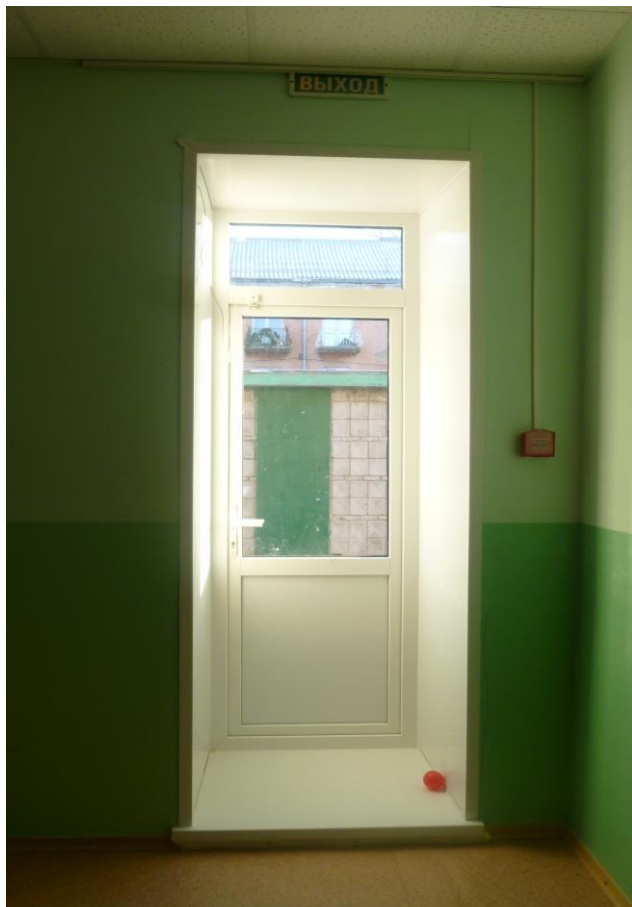
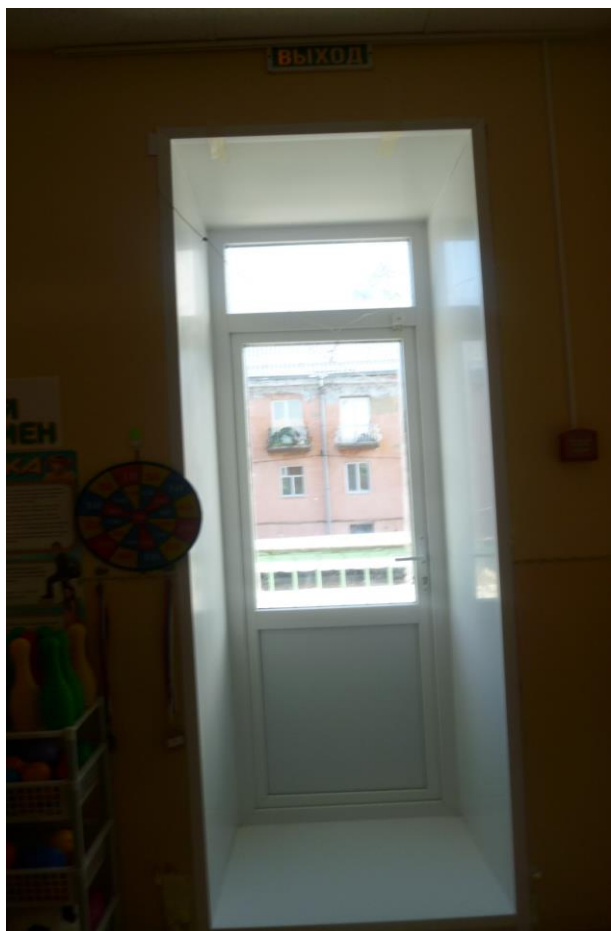
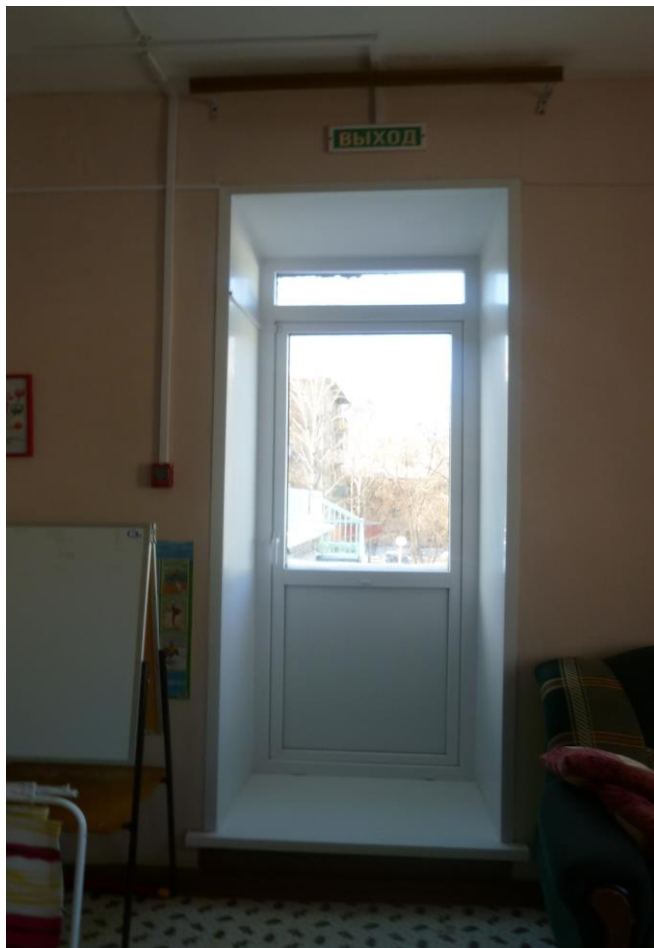
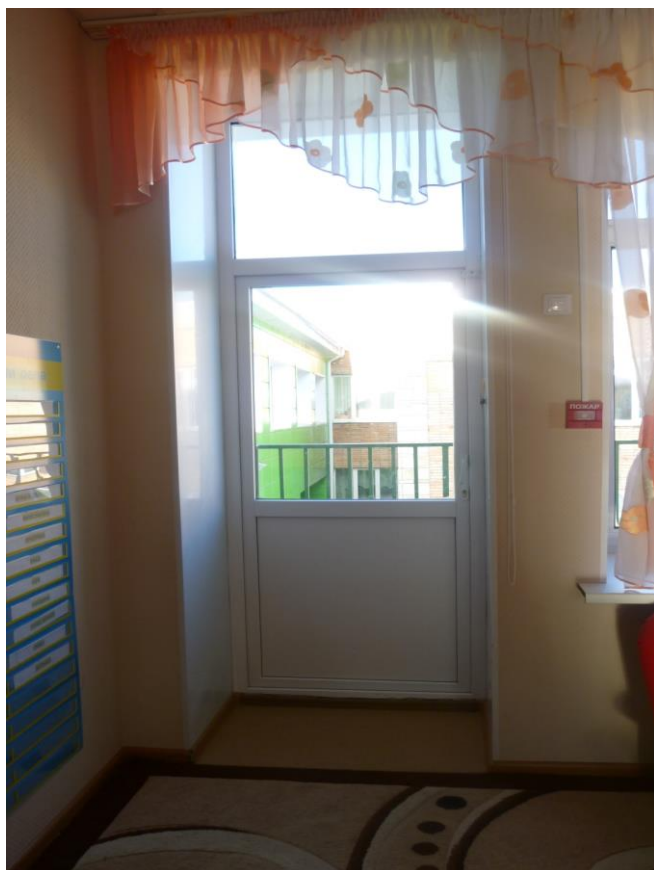
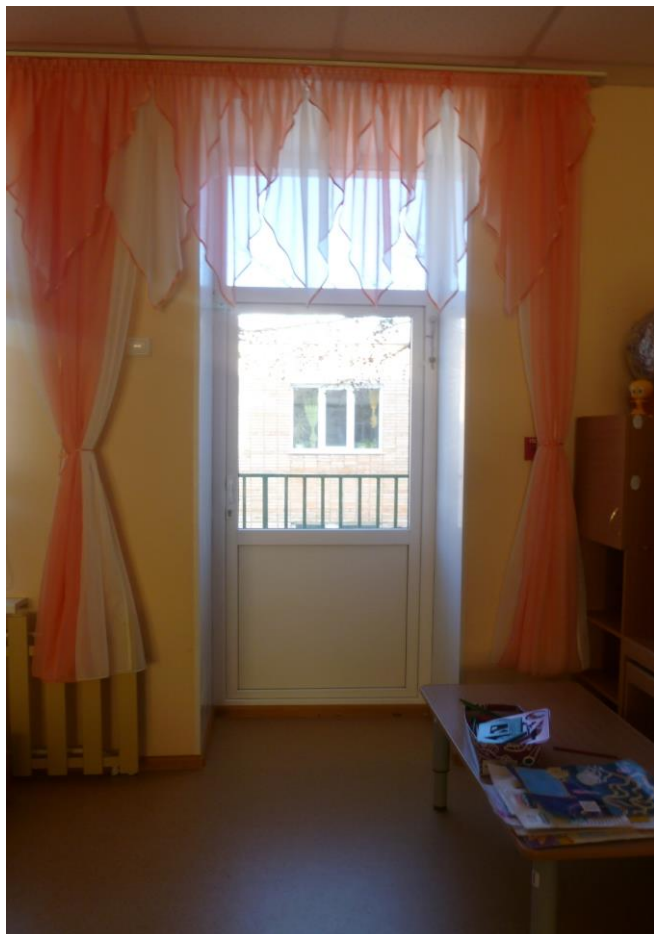
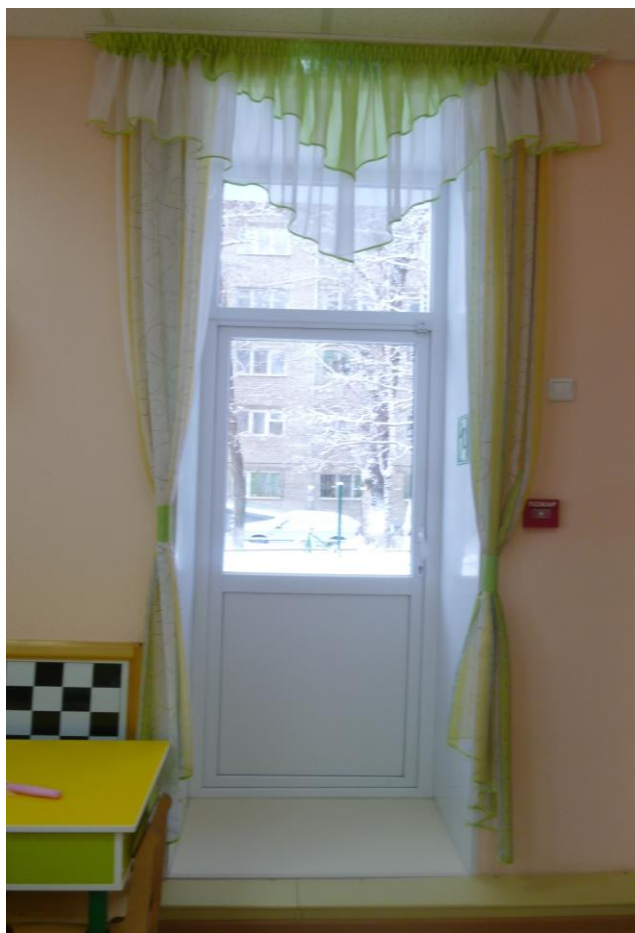
| 3.5 | Дверь | | 51,52,53,<br>54,55,56,<br>57,58,59,<br>60,61,62 | 51,52,53,<br>54,55,56,<br>57,58,59,<br>60,61,62 | Отсутствие<br>информирующих<br>обозначений<br>помещений рядом с<br>дверью.<br>Отсутствие крепления<br>двери:<br>- на петлях<br>одностороннего<br>действия с<br>фиксаторами в<br>положениях "открыто"<br>и "закрыто";<br>- обеспечивающие<br>задержку<br>автоматического<br>закрывания<br>продолжительностью<br>не менее 5 сек;<br>Порог и перепад высот<br>в дверном проеме:<br>- более 0,025 м.<br>Полотно двери:<br>- нижняя часть до<br>высоты 0,3 м от<br>уровня пола не<br>защищена<br>противоударной<br>полосой | Все | Оборудование<br>информирующим<br>и обозначениями.<br>Оборудование<br>дверей<br>специальными<br>фиксаторами.<br>Демонтаж<br>порогов.<br>Оборудование<br>полотна двери<br>противоударной<br>полосой. | Теку<br>щий<br>ремонт |

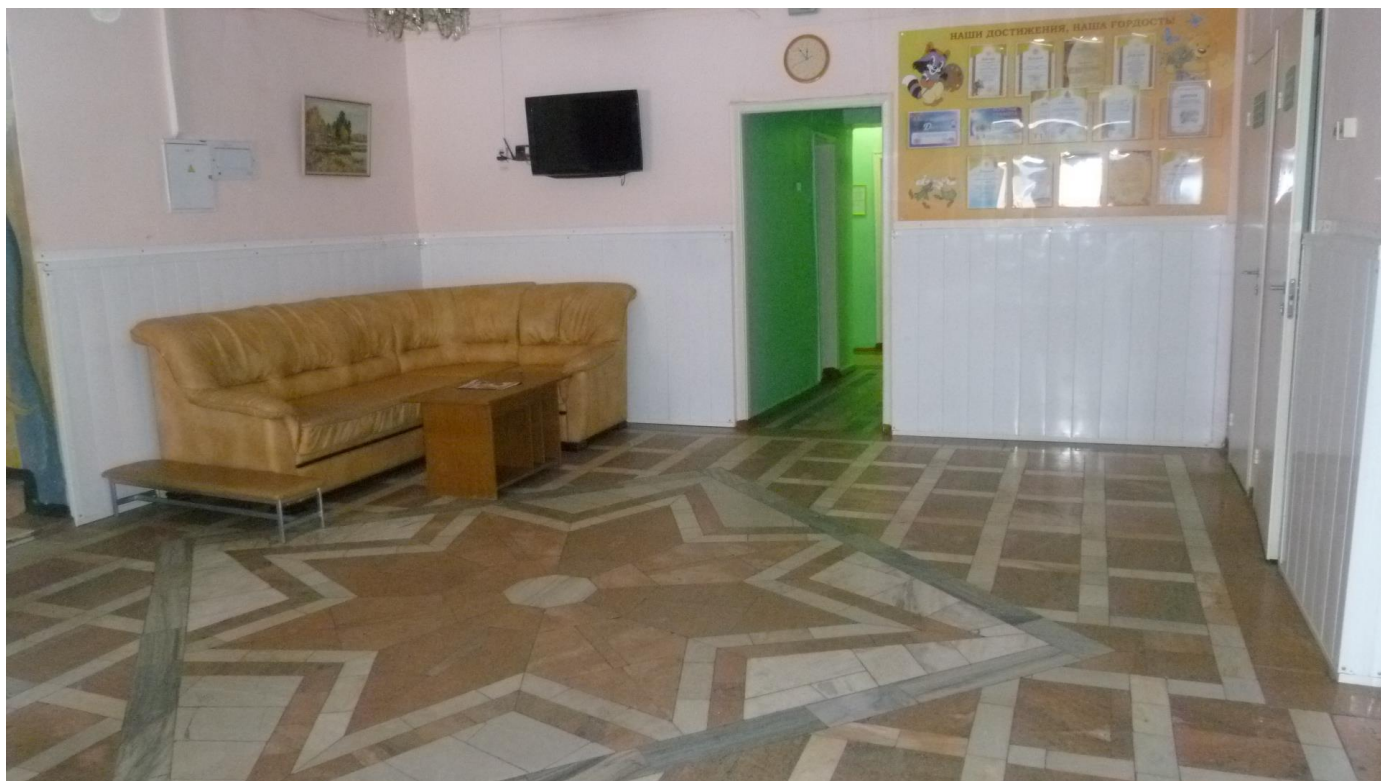
Фото 67

| №<br>п/п | Наименование функционально-планировочного элемента | Наличие элемента | | | Выявленные нарушения и замечания | | Работы по адаптации объектов | |
|---|---|---|---|---|---|---|---|---|
| 3.1 | Коридор (вестибюль, зона ожидания, галерея, балкон) | | 67 | 67 | Отсутствие информационных обозначений<br>Ширина пути движения в коридоре:<br>- при встречном движении – менее 1,8 м;<br>Отсутствие звуковых информаторов по типу телефонов-автоматов, которыми могут пользоваться посетители с недостатками зрения и текстофонов для посетителей с дефектами слуха. | Все | Оборудование информационным и обозначениями, специализированными средствами (текстофонами, звуковыми информаторами). | Текущий ремонт. Индивидуальные решения с ТСР |

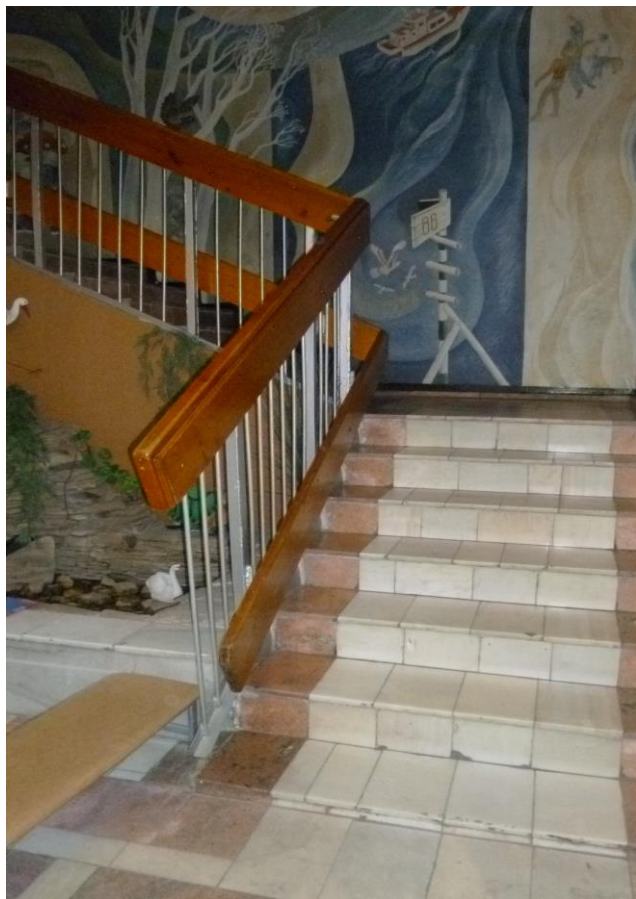
Фото 69

| №<br>п/п | Наименование функционально-планировочного элемента | Наличие элемента | | | Выявленные нарушения и замечания | | Работы по адаптации объектов | |
|---|---|---|---|---|---|---|---|---|
| 3.2 | Лестница (внутри здания) | | 68, 69, 70 | 68, 69, 70 | Ширина марша менее 1,35 м.<br>Отсутствие поручней<br>- с двух сторон на высоте 0,5 м.;<br>- завершающие части не длиннее на 0,3 м;<br>Отсутствие рельефного обозначения этажей.<br>Ступени:<br>- ширина проступей менее 0,3 м;<br>- отсутствие закругления ребра;<br>- боковые края (не примыкающие к стене) не оборудованы бортиками высотой не менее 0,02 м | Все | Ремонт лестницы: установка поручней, рельефных обозначений, боковых бортиков. Увеличение ширины проступей – возможно только при реконструкции лестницы. | Текущий ремонт |
