**АКТ ОБСЛЕДОВАНИЯ  
объекта социальной инфраструктуры  
к ПАСПОРТУ ДОСТУПНОСТИ ОСИ  
№ 125**

- 1.1. Наименование (вид) объекта здание  
1.2. Адрес объекта г.Томск, ул.Новгородская № 44/1  
1.3. Сведения о размещении объекта:  
- отдельно стоящее здание 2 этажей, 2 915,3 кв.м  
- часть здания этажей (или на этаже), кв.м  
- наличие прилегающего земельного участка (да, нет); 6644 кв.м  
1.4. Год постройки здания 1984, последнего капитального ремонта корпус А – 2005г.; корпус А-2 – 2012г.  
1.5. Дата предстоящих плановых ремонтных работ: текущего 2019, капитального  
1.6. Название организации (учреждения), (полное юридическое наименование – согласно Уставу, краткое наименование) Муниципальное автономное дошкольное образовательное учреждение детский сад общеразвивающего вида № 86 г.Томска, МАДОУ № 86  
1.7. Юридический адрес организации (учреждения) 634041, г.Томск, ул.Новгородская № 44/1

**I Результаты обследования:**  
**1. Территории, прилегающей к зданию (участка)**  
**МАДОУ № 86, ул.Новгородская № 44/1**  
Наименование объекта, адрес

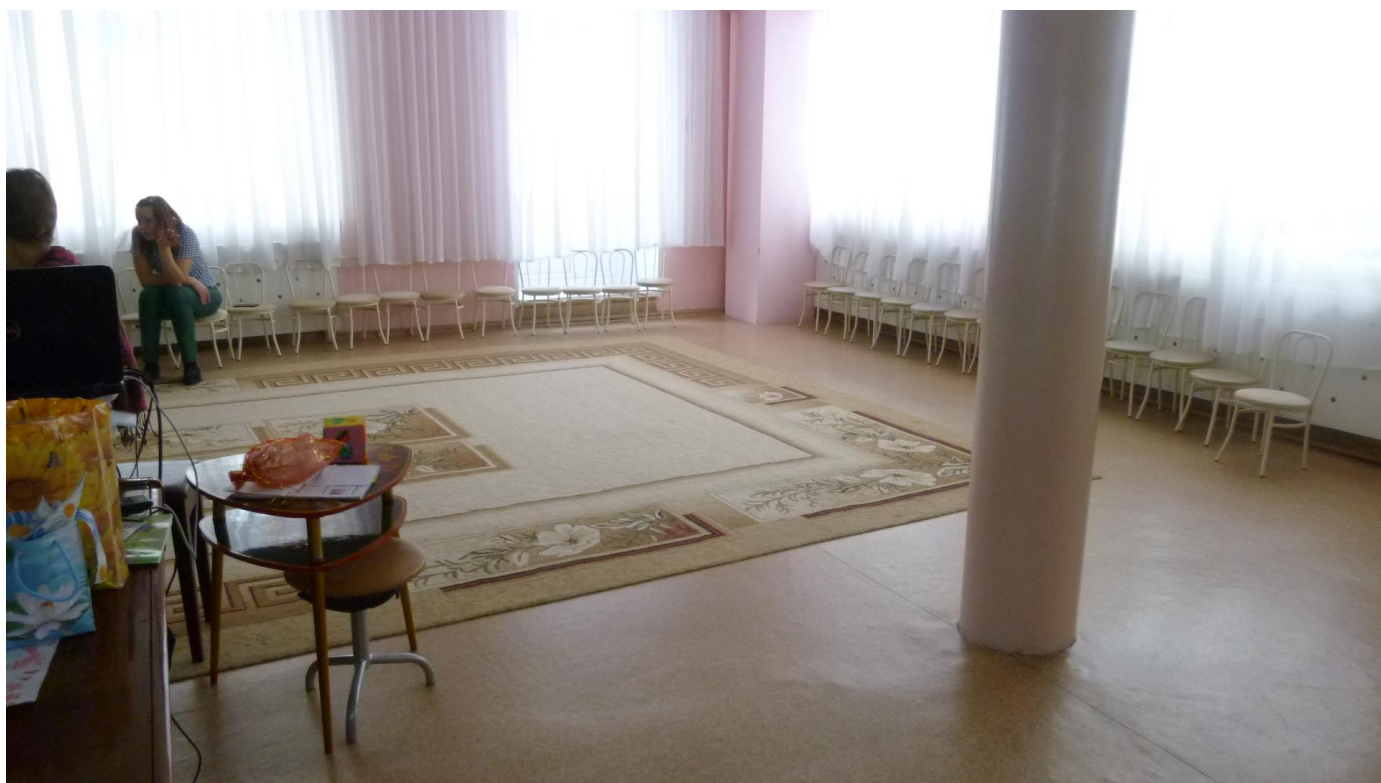
Фото 72

| №<br>п/п | Наименование<br>функционально-<br>планировочного<br>элемента | Наличие<br>элемента | | | Выявленные нарушения<br>и замечания | | Работы по адаптации<br>объектов | |
|---|---|---|---|---|---|---|---|---|
| 4.2 | Зальная форма<br>обслуживания | | 72 | 72 | | | | |

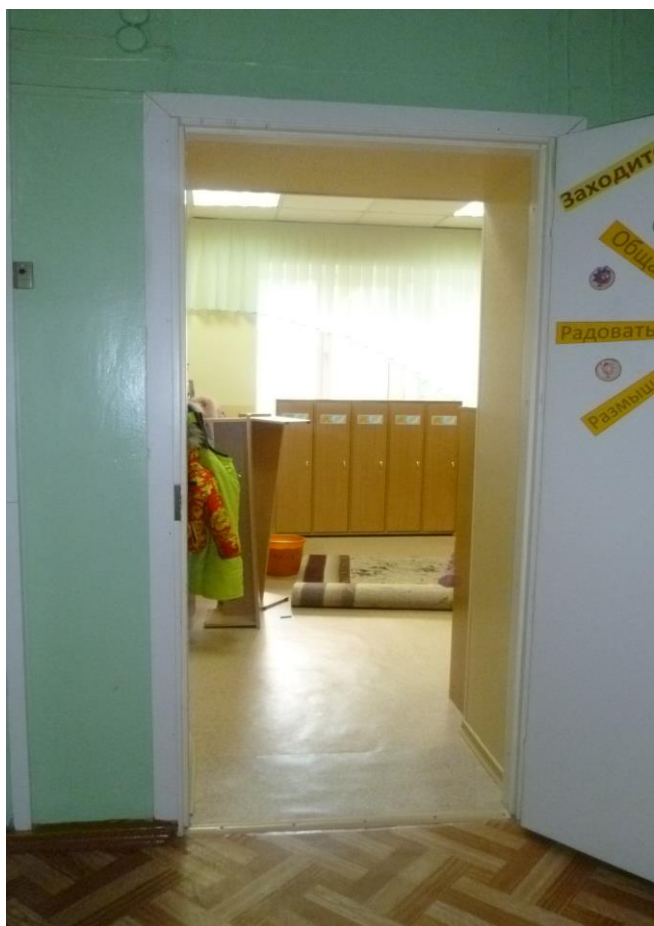
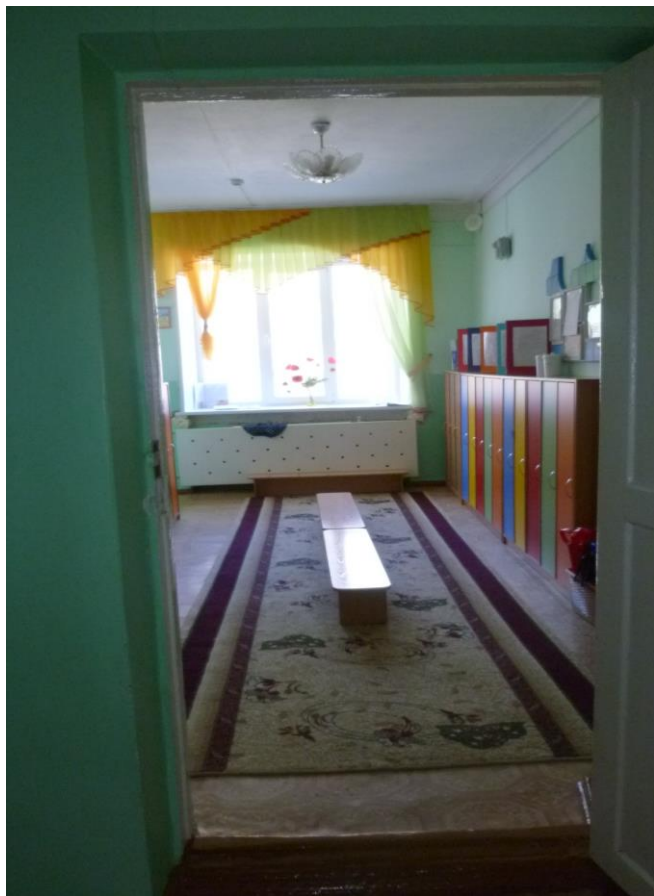
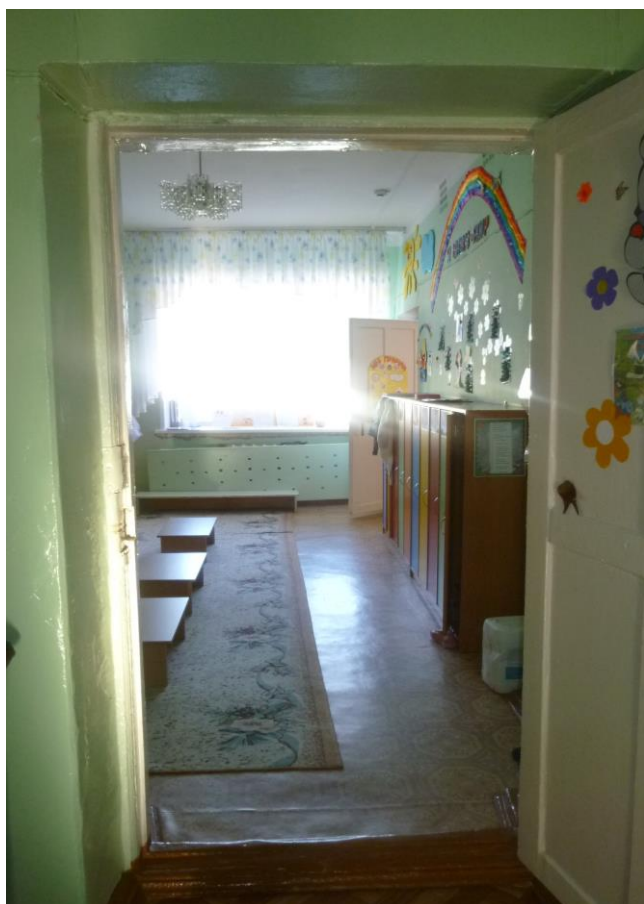
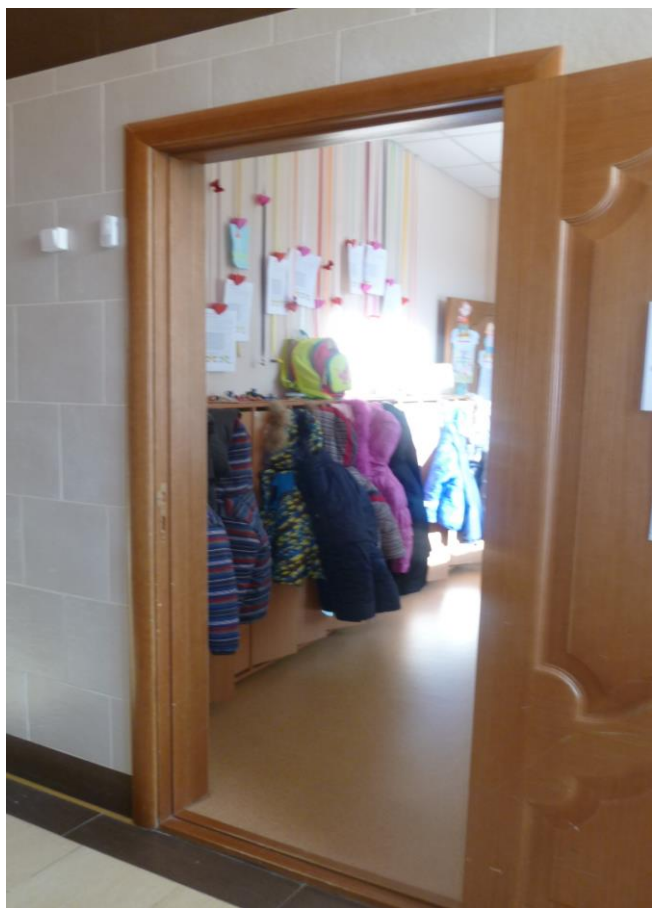
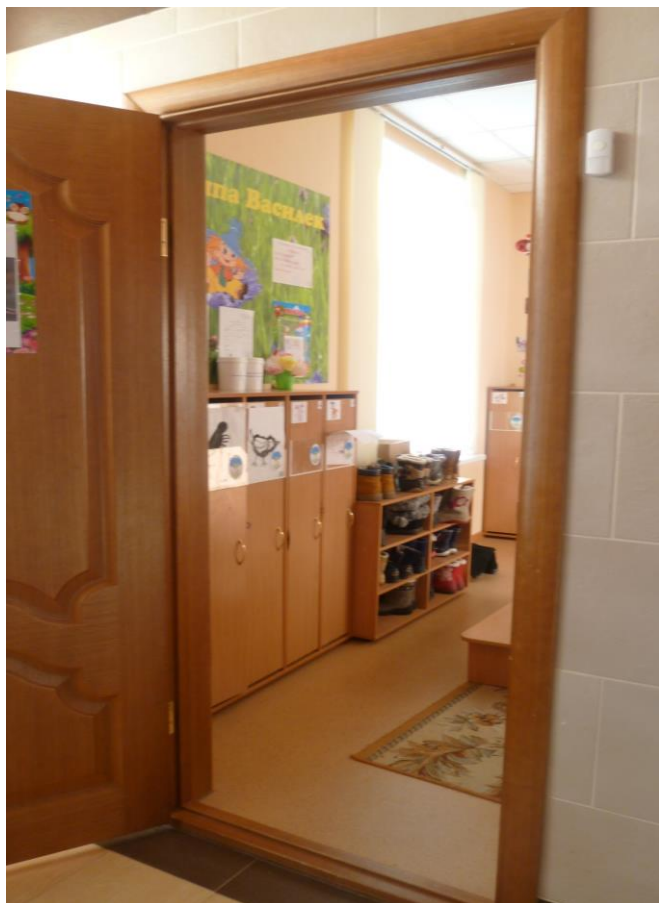
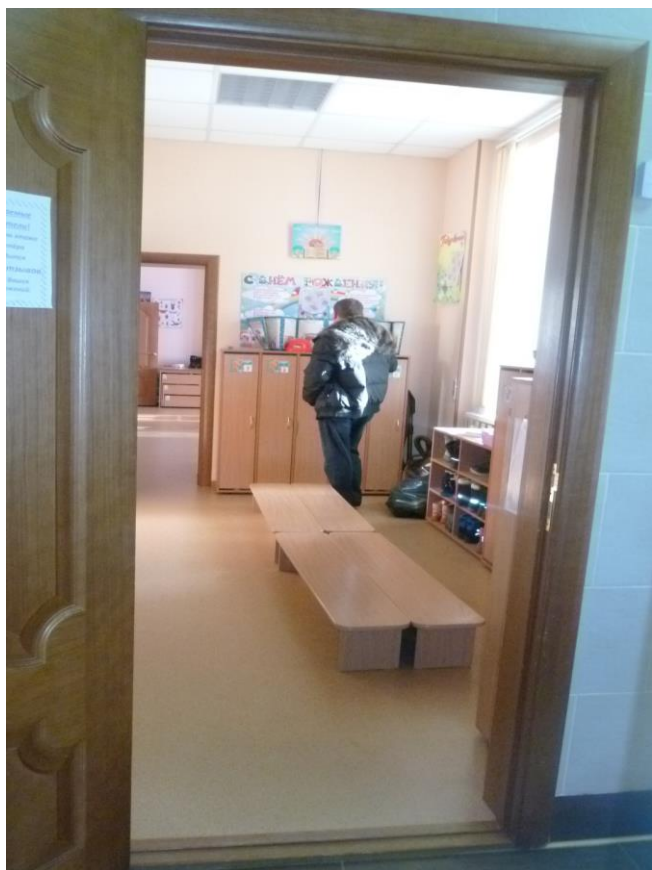
| №<br>п/п | Наименование<br>функционально-<br>планировочного<br>элемента | Наличие<br>элемента | | | Выявленные нарушения<br>и замечания | | Работы по адаптации<br>объектов | |
|---|---|---|---|---|---|---|---|---|
| 4.1 | Кабинетная<br>форма<br>обслуживания | нет | | 73-<br>83<br>13-<br>25 | Не предусмотрено 5% мест<br>для инвалидов и других<br>МГН от общей<br>вместимости учреждения.<br>Покрытие пола в<br>помещениях:- ковровые<br>покрытия неплотно<br>закреплены.<br>Порог и перепад высот в<br>дверном проеме:<br>- более 0,025 м<br>Свободное пространство:<br>- размеры в плане - менее<br>0,9 на 1,5 м (около столов,<br>других мест обслуживания)<br>Зона для самостоятельного<br>разворота инвалида на<br>кресле-коляске (на 90 -<br>180°) - менее 1,4 м в<br>диаметре<br>Подходы к оборудованию<br>и мебели:<br>- менее 1,2 м (при<br>необходимости поворота<br>кресла-коляски на 90°) | все | Плотное<br>закрепление<br>ковровых<br>покрытий,<br>демонтаж<br>порогов.<br><br>Оснащение<br>специализированн<br>ой мебелью,<br>средствами<br>реабилитации. | Теку<br>щий<br>ремонт<br><br>Инди<br>видуа<br>льные<br>решен<br>ия с<br>тер |
